C1-Verteilung und Zustand der Spannglieder
im abgebrochenen Brückenbauwerk Bw 7728/Os
4.6, Überführung der Belmer~~er~~ Straße im Zuge
der A 33 in Osnabrück

J. Erdmann
J. Neisecke
K. Kordina

- 1981 -

Die Untersuchungen wurden als Forschungsauftrag F.A. 15.102
R 80 G vom Niedersächsischen Landesverwaltungsamt - Abt.
Straßenbau - im Auftrage des Bundesministers für Verkehr
gefördert.

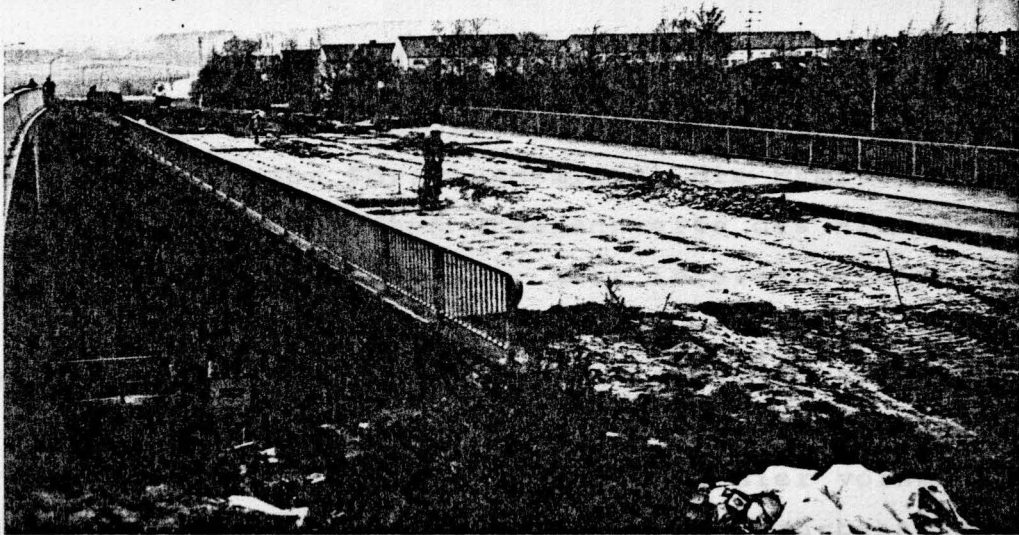
Abb. 3 Zustand der Fahrbahnplattenoberseite während der Probenentnahme und Vorbereitung der Sprengbohrungen im November 1980

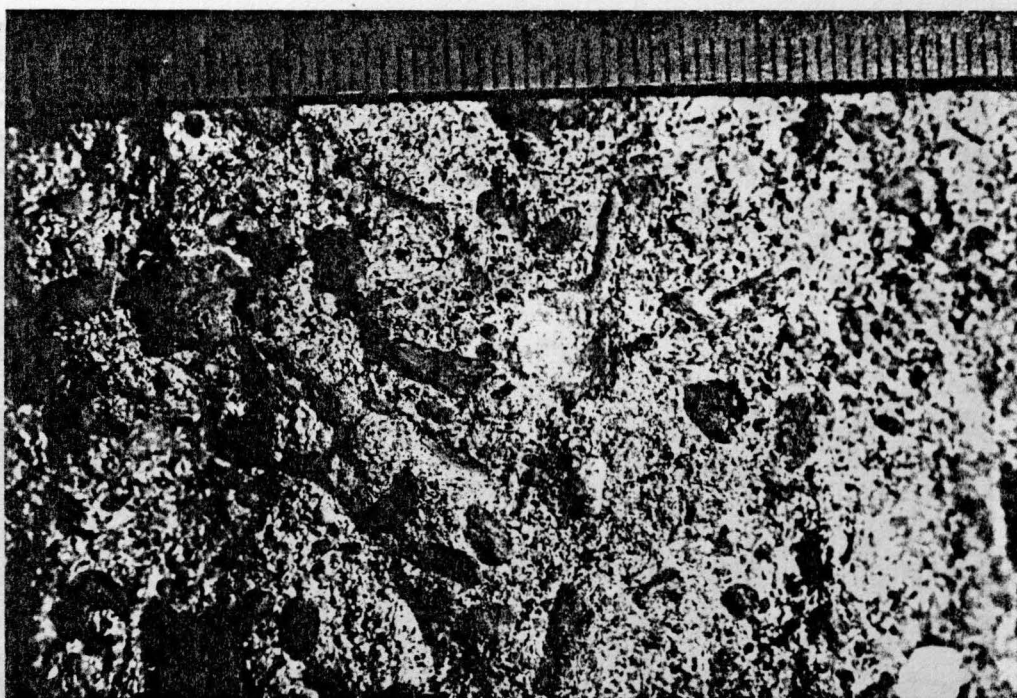
Abb. 7 Prüfung der Karbonatisierungstiefe mit Schlagbohrmaschine und Phenolphthalein-Lösung. Da der Farbumschlag der farblosen Lösung nach "rot" erst bei $\text{pH} > 9$, also im nichtkarbonatisierten Beton erfolgt, ist der hier gezeigte Beton bisher nicht karbonatisiert.

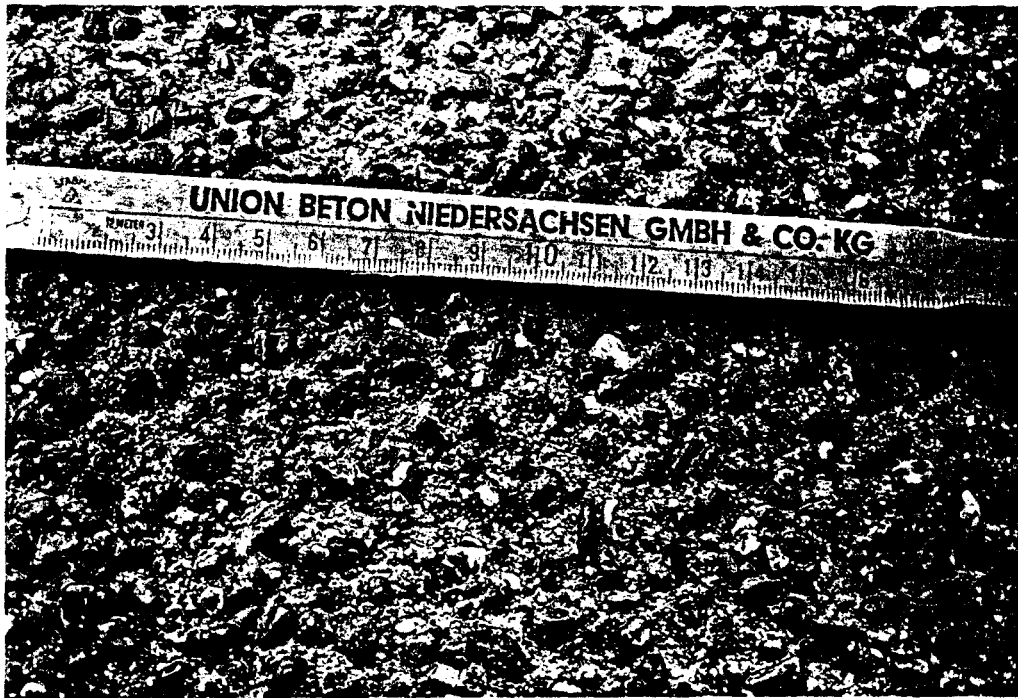
- a) Der Beton des Überbaus (zur Zeit der Ausführung war 1965 ein B300 geplant) zeigte keine Auffälligkeiten wie Risse, Ausblühungen oder Abplatzungen. Lediglich auf den Oberseiten der Schrammbordkappen im Bereich der Fuß- und Radwege war die Betonoberfläche etwas abgewittert und zeigte eine waschbetonähnliche Struktur (vgl. Abb. 11).
- b) Die Stemmarbeiten am Beton des Überbaus zur Freilegung der Spannglieder gestalteten sich äußerst schwierig und waren sehr mühevoll, da der Beton sehr fest und widerstandsfähig gegenüber der Beanspruchung des Preßlufthammers war. Die Feststellungen, daß sich der Beton sehr fest und

Abb. 11 Zustand der Betonoberflächen im Bereich der Fuß- und Radwege

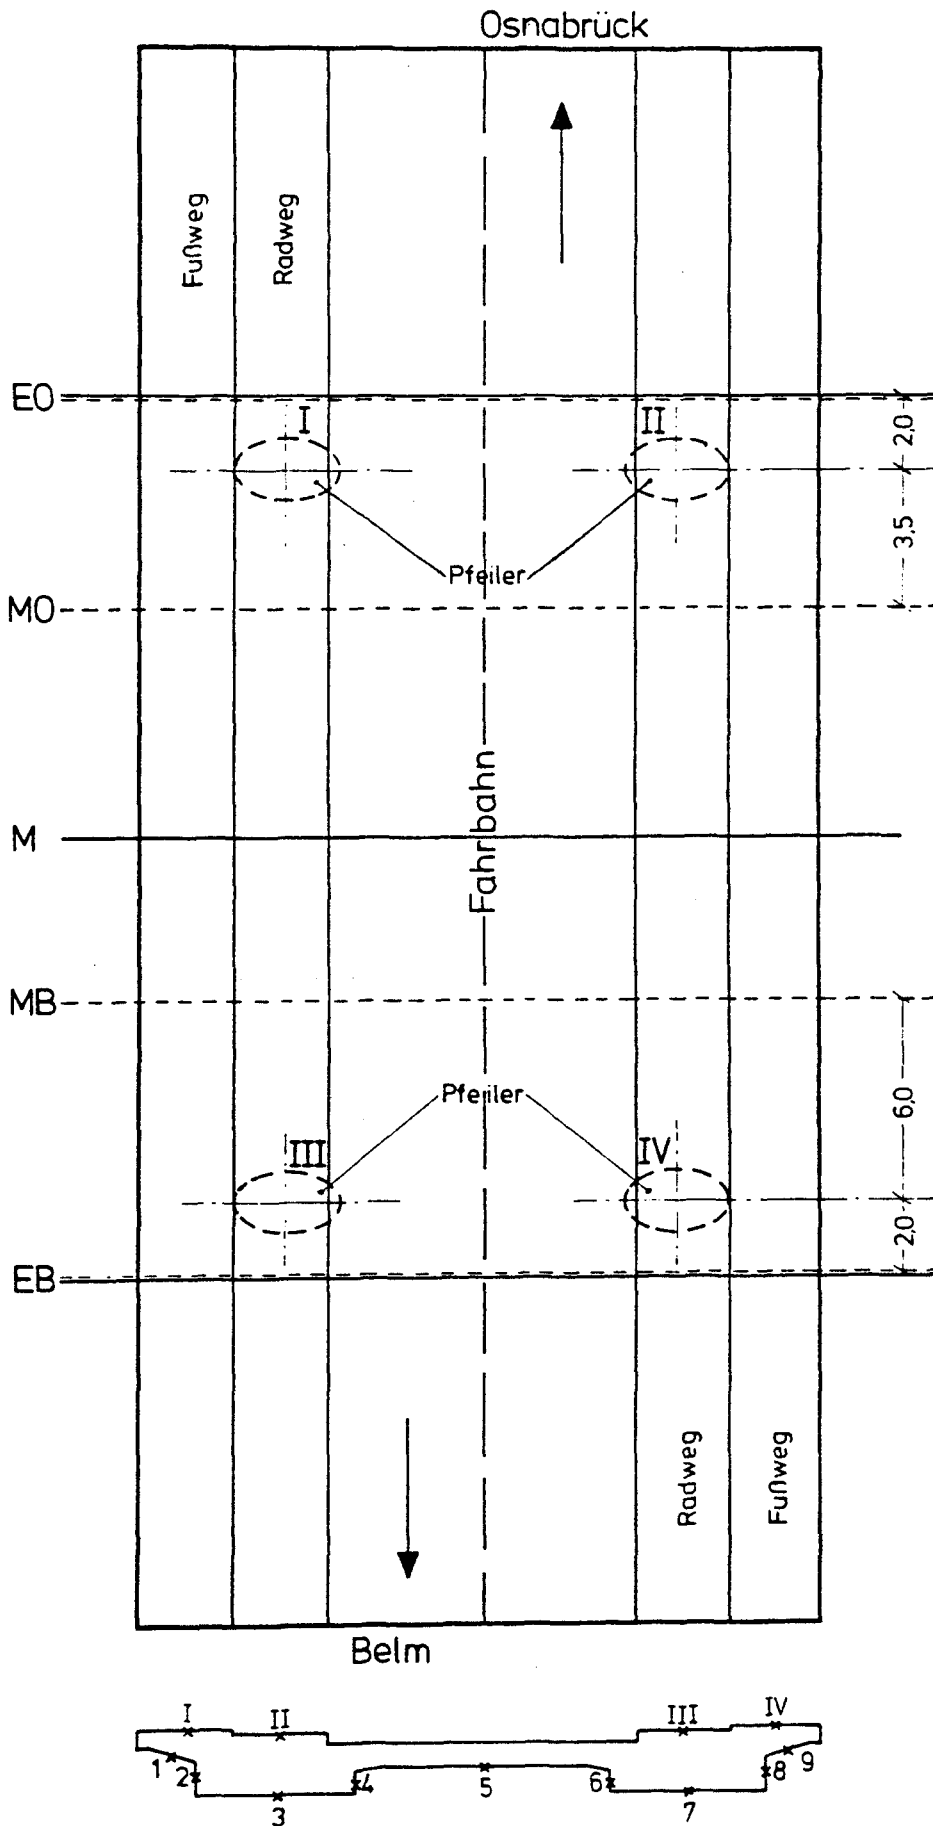
Abb. 12 Entnahmestellen von Bohrstaubproben für die Cl-Analyse an Ober- und Unterseite der Fahrbahnplatte

Tab. I Cl-Gehalte in % (bezogen auf das Betongewicht) an den Meßstellen der
Fahrbahnplattenunterseite (zur Lage der Meßstellen vgl. Abb. 12)

Tab. II Cl-Gehalte in % (bezogen auf das Betongewicht) an den Meßstellen der Fahrbahnplattenoberseite (zur Lage der Meßstellen vgl. Abb. 12)

Tab. III Cl-Gehalte in % (bezogen auf das Betongewicht) an den Meßstellen der Pfeiler I u. II neben der Fahrbahn in Fahrtrichtung Bremen (vgl. Abb. 12)

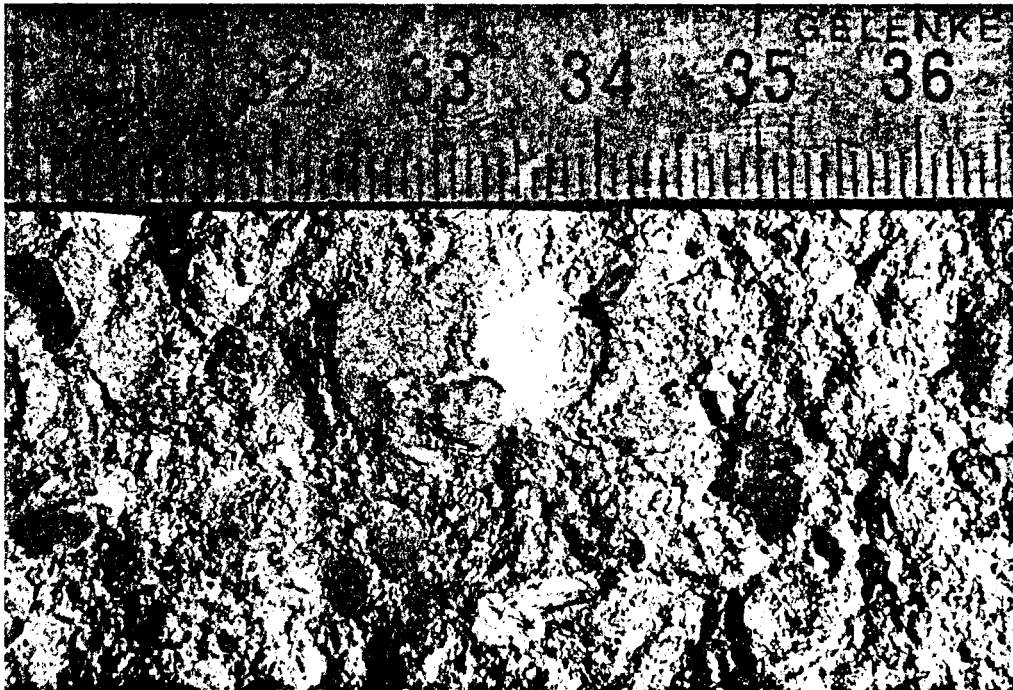
Abb. 13 Oberflächenzustand der abgespitzten Pfeilerflächen, hier mit einer Meßstelle für die Karbonatisierung

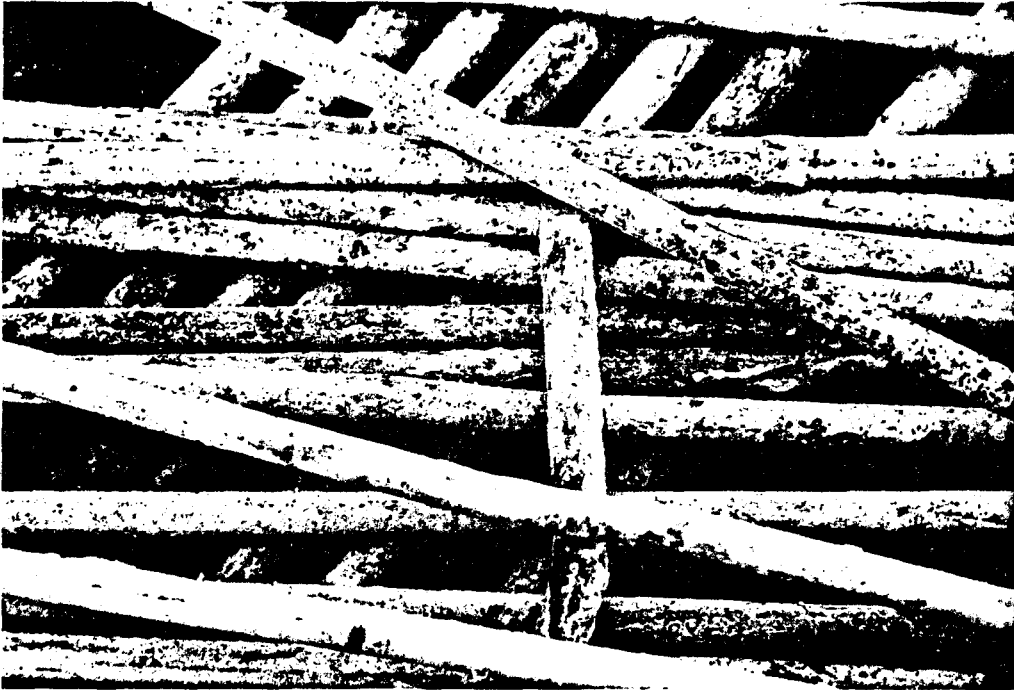
mußte eine größere Anzahl Betonstähle mit Durchmessern zwischen 12 und 26 mm entnommen werden (vgl. Abschnitt 2.2). Diese Stähle waren äußerlich einwandfrei und zeigten keine Korrosion. Einen Eindruck vom Zustand dieser Stähle vermitteln die Abb. 14 und 15. Die bereichsweise zu beobachtenden hellroten Rostflecke sind frisch und stammen von Regenfällen während der Stahlentnahme. Der äußere Zustand gibt somit keinen Hinweis darauf, daß sich die mechanisch-technologischen Gütekennwerte der Betonstähle während der 16-jährigen Nutzungsdauer nachteilig verändert haben.

Abb. 14 Zustand entnommener Betonstähle.
Die kleinen Rostflecken sind frisch
und wurden durch Regenfälle während
der Entnahme hervorgerufen.

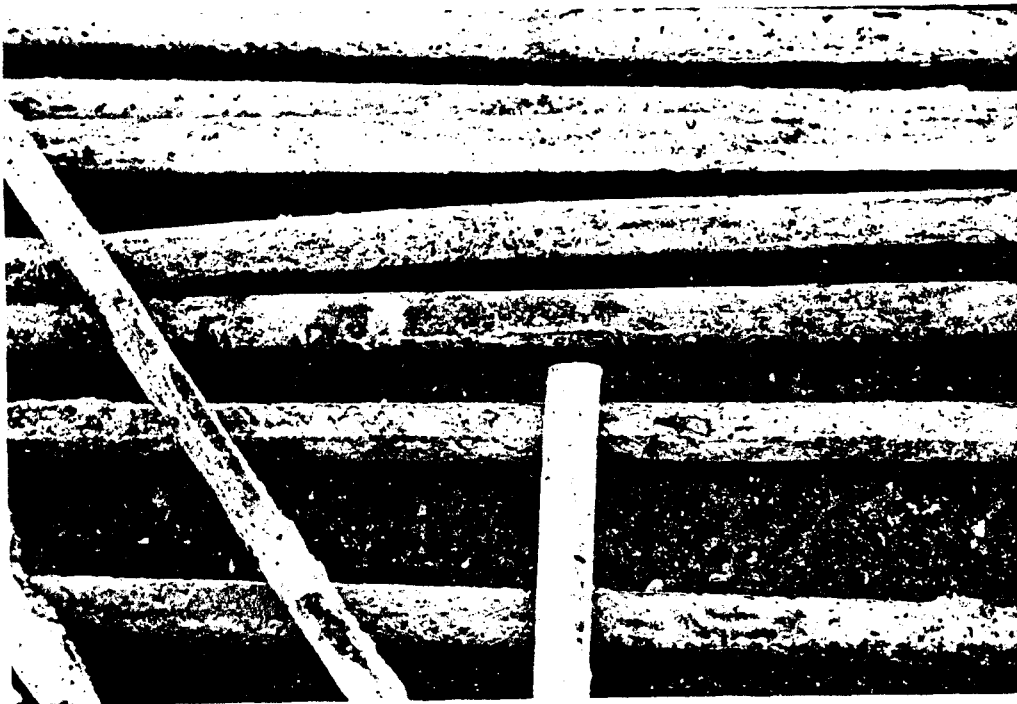
Abb. 15 Zustand entnommener Betonstähle.
Die kleinen Korrosionsflecken sind
frisch und wurden durch Regenfälle
während der Entnahme hervorgerufen.

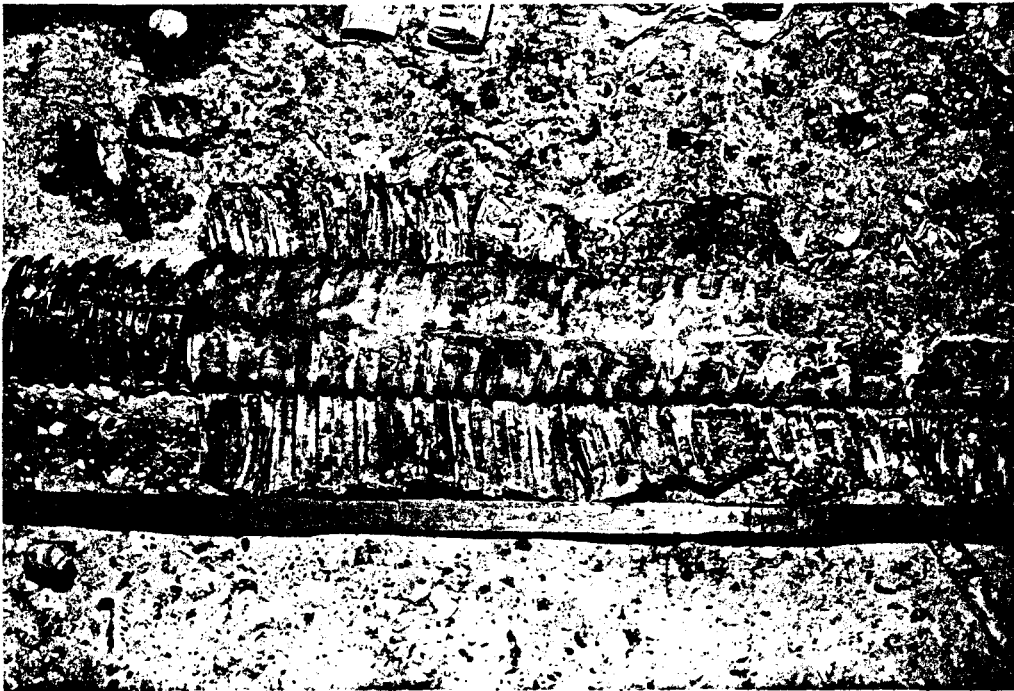
Die in der vorgenannten Öffnungsstelle bereichsweise freigelegten Spannglieder waren alle vollständig verpreßt. Der Verpreßmörtel zeigte die typisch dunkle, zementgraue Farbe (vgl. z.B. Abb. 19). In dem vollständig freigelegten und entnommenen Spannglied war der Mörtel blasenfrei und füllte das Spannglied völlig aus.

Abb. 19 Spannglied nach dem Aufschneiden und Aufbiegen des Hüllrohres mit vollständiger Verpressung

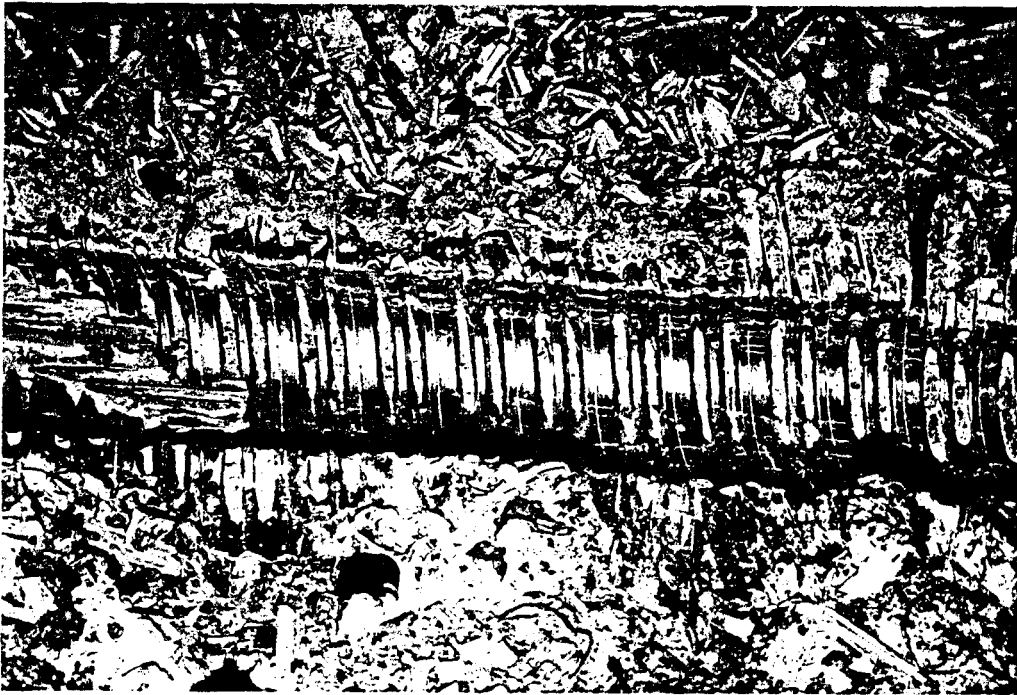
Abb. 21 Detail aus Abb. 20. Völlig rostfreie Hüllrohrinnenseiten nach 16-jähriger Nutzung infolge vollständiger Ausfüllung mit Verpreßmörtel

Insgesamt gesehen befand sich der Verpreßmörtel in einem ausgezeichneten Zustand, der alle Anforderungen erfüllte und dementsprechend auch Korrosionsschäden am Hüllrohr und Spannstahl sicher verhindern konnte und auch noch weiter verhindert hätte.

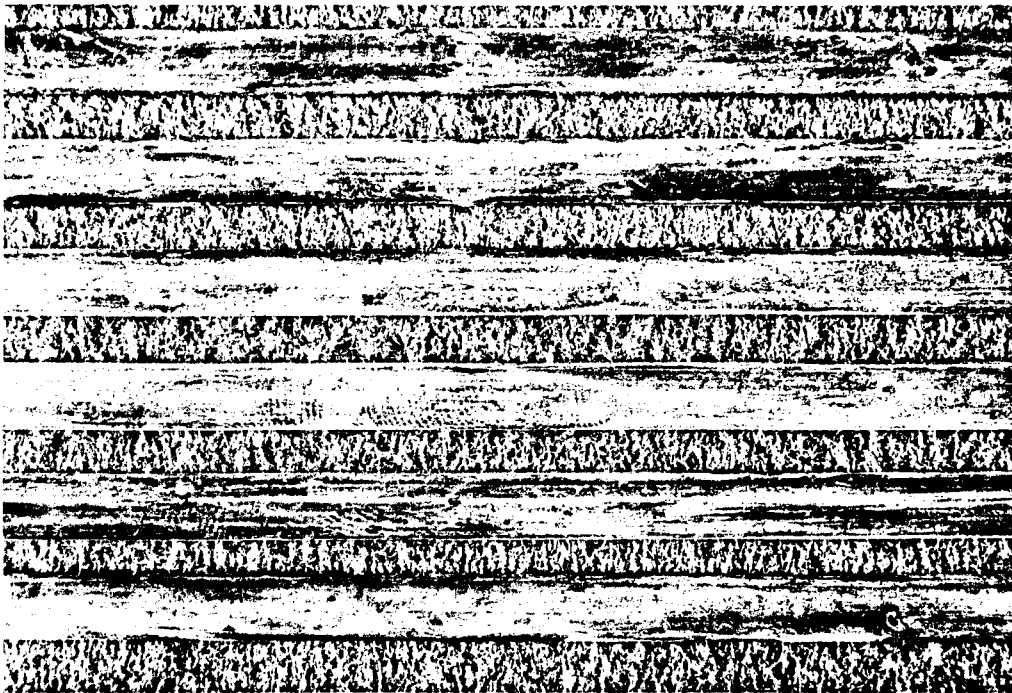
Aufgrund der in Abschnitt 3.6 geschilderten vollständigen Verpressung der Spannglieder und des Fehlens unzulässig hoher Cl-Konzentrationen war der entnommene Spannstahl optisch nahezu einwandfrei. Die Abbildungen 22 und 23 zeigen die Spanndrähte der Stahlgüte St 1470/1670 (St 150/170) Ø 6 mm, etwa in Originalgröße. Die Oberflächen sind blau-grau und glatt.

Abb. 22 Zustand der Spannstahloberflächen
(ca. Originalgröße)

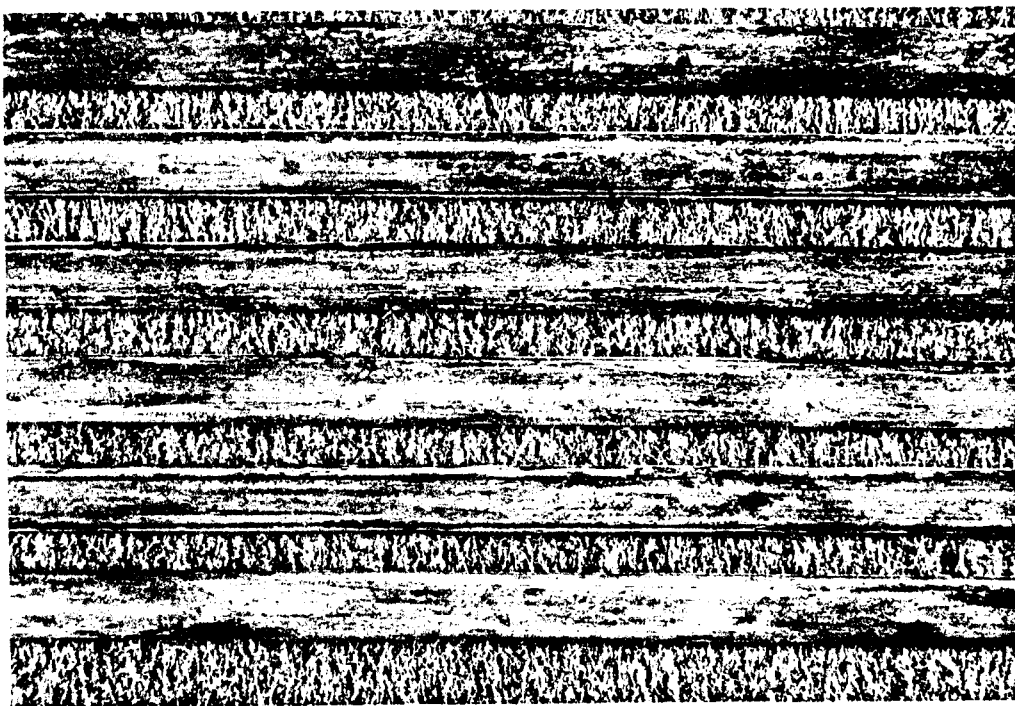
Abb. 23 Zustand der Spannstahloberfläche mit
vereinzeltten Rostpunkten und Linien-
korrosion (ca. Originalgröße)

Vereinzelte sind braune Rostflecken und Linienkorrosion zu erkennen, die sich längs der Zwickel zwischen zwei sich berührenden Drähten gebildet hat. Die Herkunft der kleinen Rostpunkte ist unklar. Zum Teil sind es die Berührungspunkte mit den Hüllrohrwellen, z.T. ist aber eine leichte Korrosion durch Schwitzwasserbefall im Hüllrohr vor dem Verpressen wahrscheinlich. Wie die fast 10-fachen Vergrößerungen der Stahloberflächen in den Abb. 24 und 25 zeigen, liegt keine Narbenkorrosion vor. Im Mikroskop wurde nach Ablösen der Rostprodukte mit verdünnter Zitronensäure eine mittlere Narbentiefe von nur ca. 10 μ mit maximalen Werten um 20 μ ausgemessen.

Die leichten Korrosionserscheinungen hatten erwartungsgemäß keinen Einfluß auf die mechanisch-technologischen Gütekennwerte. Wie die Mittelwertbildung, aber auch die Einzelwerte der Tab. V zeigen, kann eine Abminderung der Gütekennwerte im Vergleich mit den heutigen Zulassungsbedingungen für diese Spannstahlqualität nicht festgestellt werden. Die für einen unmittelbaren Vergleich erforderlichen Kennwerte des neuen Materials der hier untersuchten Spanndrähte aus dem Bauwerk liegen naturgemäß nicht mehr vor.

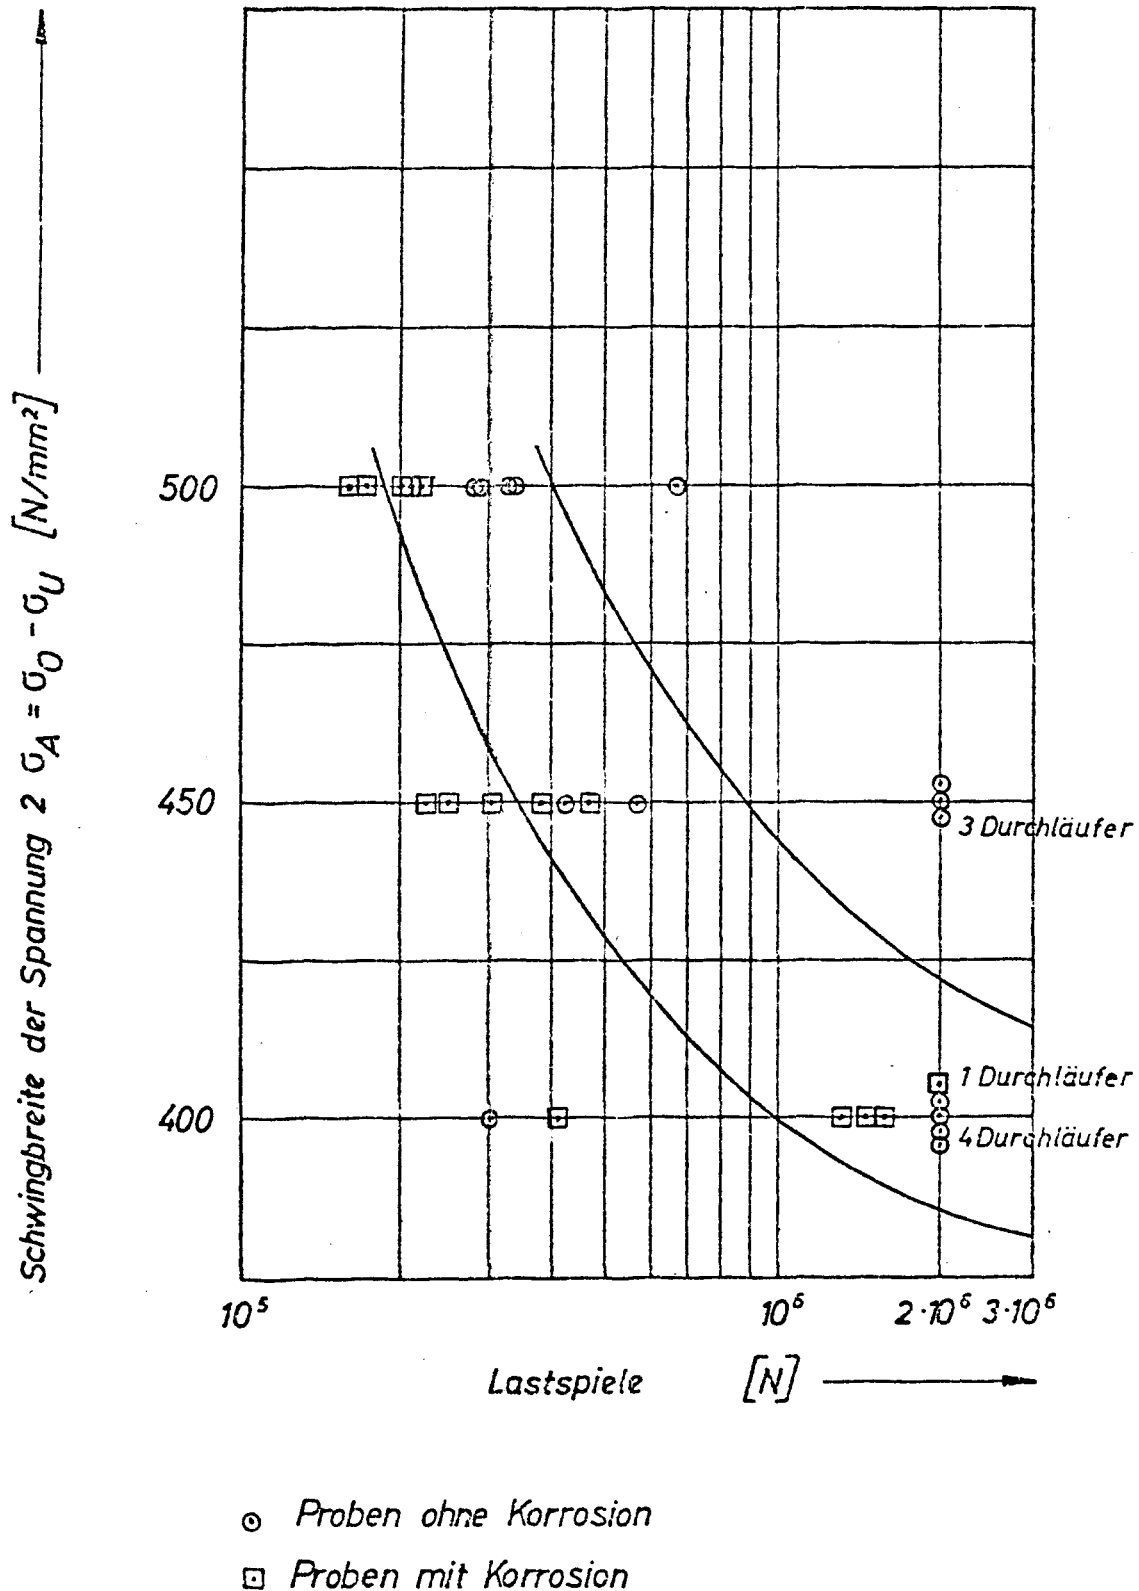
Die Dauerschwingversuche ließen dagegen erwartungsgemäß eine Differenzierung durch unterschiedliche Wöhlerkurven zwischen den nicht korrodierten und den mit Rostpunkten und Linienkorrosion versehenen Proben erkennen (vgl. Abb. 26 sowie Tabellen VI und VII). Bei einer Oberspannung von $\sigma_{eo} = 0,55 R_m = 919 \text{ N/mm}^2$ ergibt sich für die korrosionsfreien Proben ein $\Delta\sigma = 400 \text{ N/mm}^2$ und für die Proben mit leichten Korrosionsschäden ein $\Delta\sigma = 350 \text{ N/mm}^2$. Erstaunlicher Weise konnte auch bei den leicht korrodierten Proben im Stereomikroskop nicht eindeutig festgestellt werden, daß der Dauerbruch von Rostflecken oder von Korrosionslinien ausging. Diese Abminderung der Dauerschwingfestigkeit um ca. 50 N/mm^2 war jedoch für die Standicherheit des Bauwerks ohne Bedeutung.

Abb. 26 Wöhlerkurven von blanken Spannstählen und Drähten mit vereinzelt Rostpunkten aus dem gleichen Hüllrohr (vgl. Abb. 24 u. 25)
